Макаров Константин Игоревич., студент

*ФГБОУ ВО Поволжский государственный технологический университет,
г. Йошкар-Ола*

ГИДРОЛОГИЧЕСКИЕ ИССЛЕДОВАНИЯ ПРУДОВ НА РЕКЕ СЕМЕНОВКЕ (РЕСПУБЛИКА МАРИЙ ЭЛ) КАК ОСНОВА ДЛЯ ЭКОЛОГО-ЭКОНОМИЧЕСКОГО ОБОСНОВАНИЯ ИХ РАСЧИСТКИ

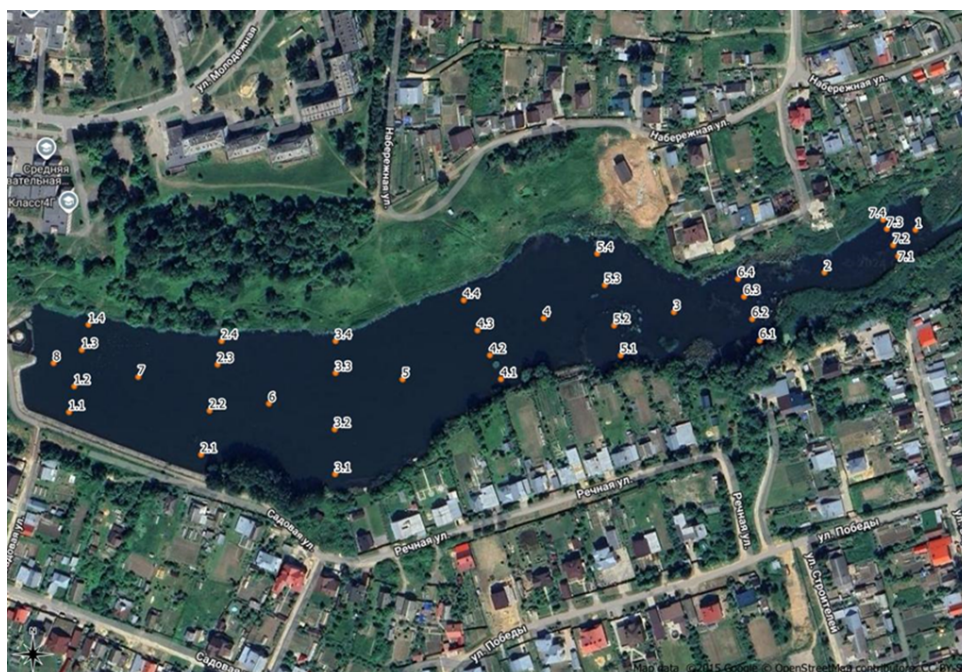
Рисунок 1 – Семеновский пруд со створами

Обследование показало, что Семеновский пруд находится в относительно лучшем состоянии. Средняя глубина составляет 2,36 м, мощность иловых отложений — 0,43 м. Растительность умеренная, преимущественно по берегам, общая покрытая площадь — около 30–40 %. Центральная часть пруда остаётся преимущественно свободной от зарослей. Мусор зафиксирован в ограниченном количестве — не более 30 объектов (в основном пластик и резина).

Вывод: пруд нуждается в выборочной расчистке наиболее заиленных и заросших участков, а также в санитарной очистке.

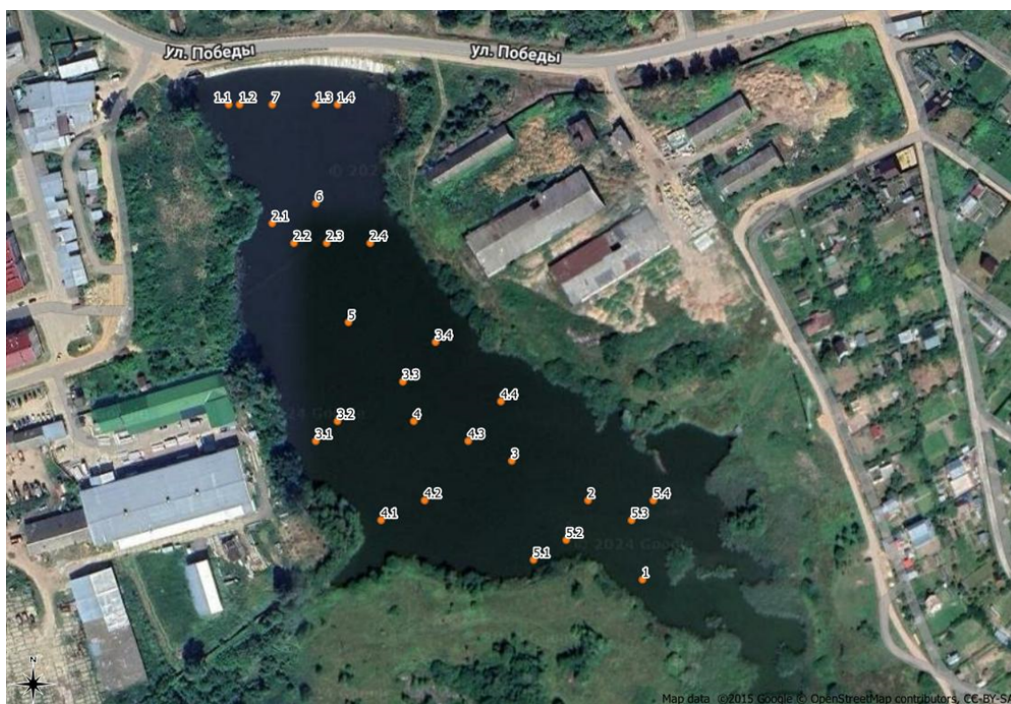
Рисунок 2 – Знаменский пруд со створами

Растительность развита более интенсивно: в отдельных створах заросли занимают до 80 % поверхности. Средняя глубина — 1,45 м, мощность ила — 0,59 м. Уровень загрязнения высокий — до 90 зафиксированных объектов (бутылки, шины, строительный мусор). Мусор преимущественно сосредоточен вдоль берегов и на участках с плотной растительностью, что ухудшает водообмен и способствует накоплению органики.

Вывод: пруд нуждается в расчистке береговой зоны, удалении мусора и выборочной выемке донных отложений.

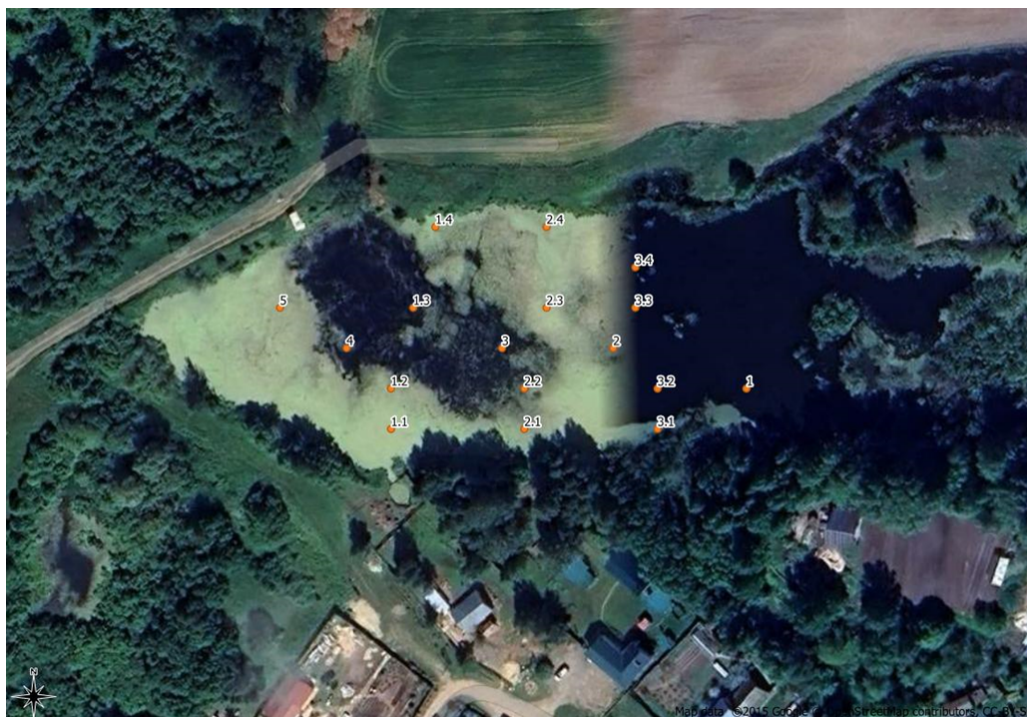
Рисунок 3 - Пруд Федоскино (нижний) со створами

Наиболее критическое состояние отмечено в нижнем пруду Федоскино. Средняя глубина — 1,78 м, мощность ила — 0,74 м. До 95 % акватории покрыто водной растительностью (рогоз, тростник, ряска). Заросли образуют плотные маты, блокирующие водообмен. Мусор в таблицах не зафиксирован, однако по данным предыдущих обследований в пруду находится до 150 загрязняющих объектов, включая шины, доски, строительные и металлические отходы.

Вывод: пруд требует срочной комплексной очистки — удаления растительности, выемки ила, сбора затонувшего мусора и восстановления проточности.

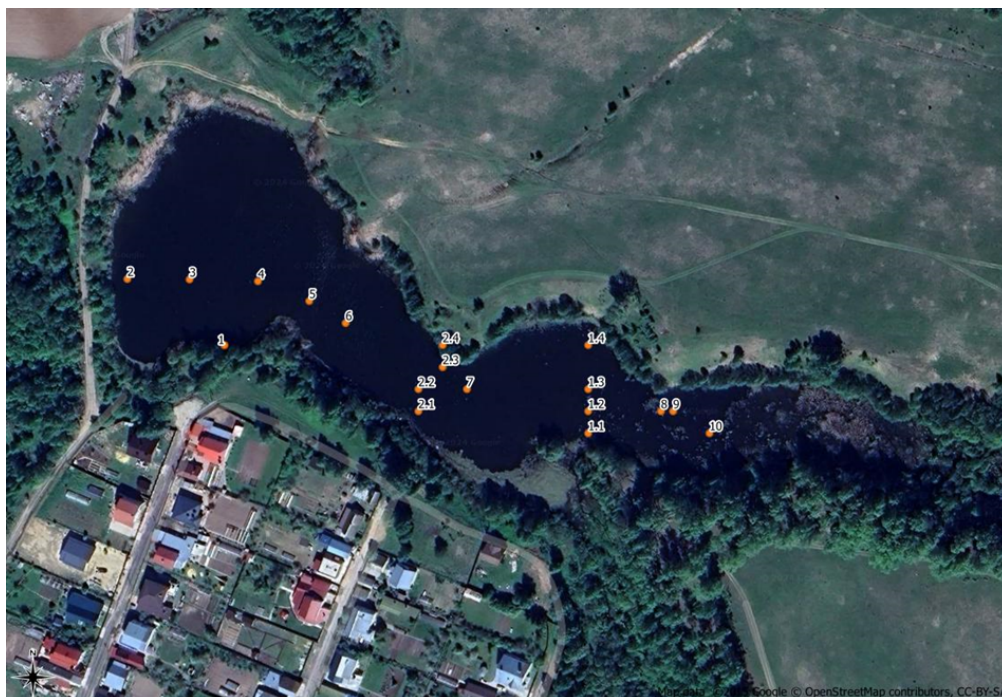
Рисунок 4 - Пруд Федоскино (верхний) со створами

Пруд также находится в состоянии тяжёлой эвтрофикации. Средняя глубина — 1,80 м, мощность ила — 0,75 м. До 90 % поверхности покрыто водной растительностью. В створах ФВ-ПР-6, ФВ-ПР-8 и других зафиксированы очаги мусора — до 15 объектов в одной точке. Визуально вода мутная, местами застойная.

Вывод: необходима расчистка, берегоукрепление, удаление донных отложений и регулярный мониторинг состояния.
