## **К ВОПРОСУ ОБСЛЕДОВАНИЯ МАЧТЫ ОСВЕЩЕНИЯ С УЧЕТОМ ДОПОЛНИТЕЛЬНЫХ НАГРУЗОК**

В данной статье приведены результаты визуально-инструментального обследования конструкций мачты освещения типового проекта с выявлением и фиксацией дефектов и повреждений по внешним признакам. Проведен анализ технической документации. Выполнен поверочный расчет на существующие и дополнительные нагрузки, по результатам которого сформированы выводы о возможности дальнейшей эксплуатации объекта с учетом дополнительных нагрузок.

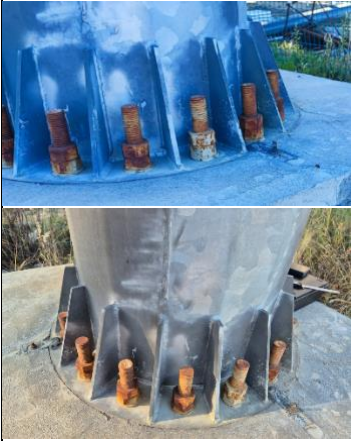
| №<br>п/<br>п | Тип и<br>описание<br>дефектов | Ссылк<br>а на<br>норм<br>ы/<br>проект | Фотоснимки | Кате<br>гори<br>я<br>дефе<br>кта<br>( <a href="#">РД<br/>22-01-<br/>97</a> ) | Причина<br>возникно<br>вания<br>дефекта | Рекомендации<br>по<br>устранению<br>дефекта |
|---|---|---|---|---|---|---|
| 1 | Местная и<br>сплошная<br>коррозия<br>металличе<br>ских<br>анкерных<br>болтов и<br>гаек | <a href="#">ГОСТ<br/>31937-<br/>2024</a> | | Б | Атмосфе<br>рное<br>воздейств<br>ие.<br>Эксплуат<br>ация без<br>периодич<br>еского<br>ремонта | Произвести<br>очистку<br>локального<br>участка<br>дефекта с<br>последующим<br>нанесением<br>грунтовки и<br>антикоррози<br>онного ЛКП<br>согласно<br>технологии<br>производителя<br>изделия |

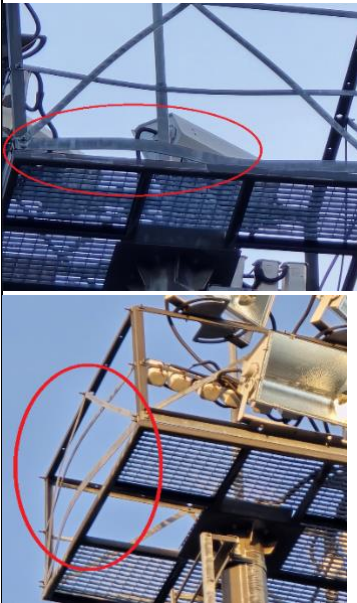
| №<br>п/<br>п | Тип и<br>описание<br>дефектов | Ссылк<br>а на<br>норм<br>ы/<br>проект | Фотоснимки | Кате<br>гори<br>я<br>дефе<br>кта<br>( <a href="#">РД<br/>22-01-<br/>97</a> ) | Причина<br>возникно<br>вания<br>дефекта | Рекомендации<br>по<br>устранению<br>дефекта |
|---|---|---|---|---|---|---|
| 2 | Искривлен<br>ие<br>ограждени<br>й<br>площадки<br>обслужива<br>ния и<br>лестницы | <a href="#">ГОСТ<br/>31937-<br/>2024</a> | | В | Механич<br>еские<br>воздейств<br>ия в<br>процессе<br>эксплуата<br>ции.<br>Эксплуат<br>ация<br>мачты без<br>периодич<br>еского<br>ремонта. | Восстановить<br>или заменить<br>ограждения<br>площадки<br>обслуживания<br>и лестницы |

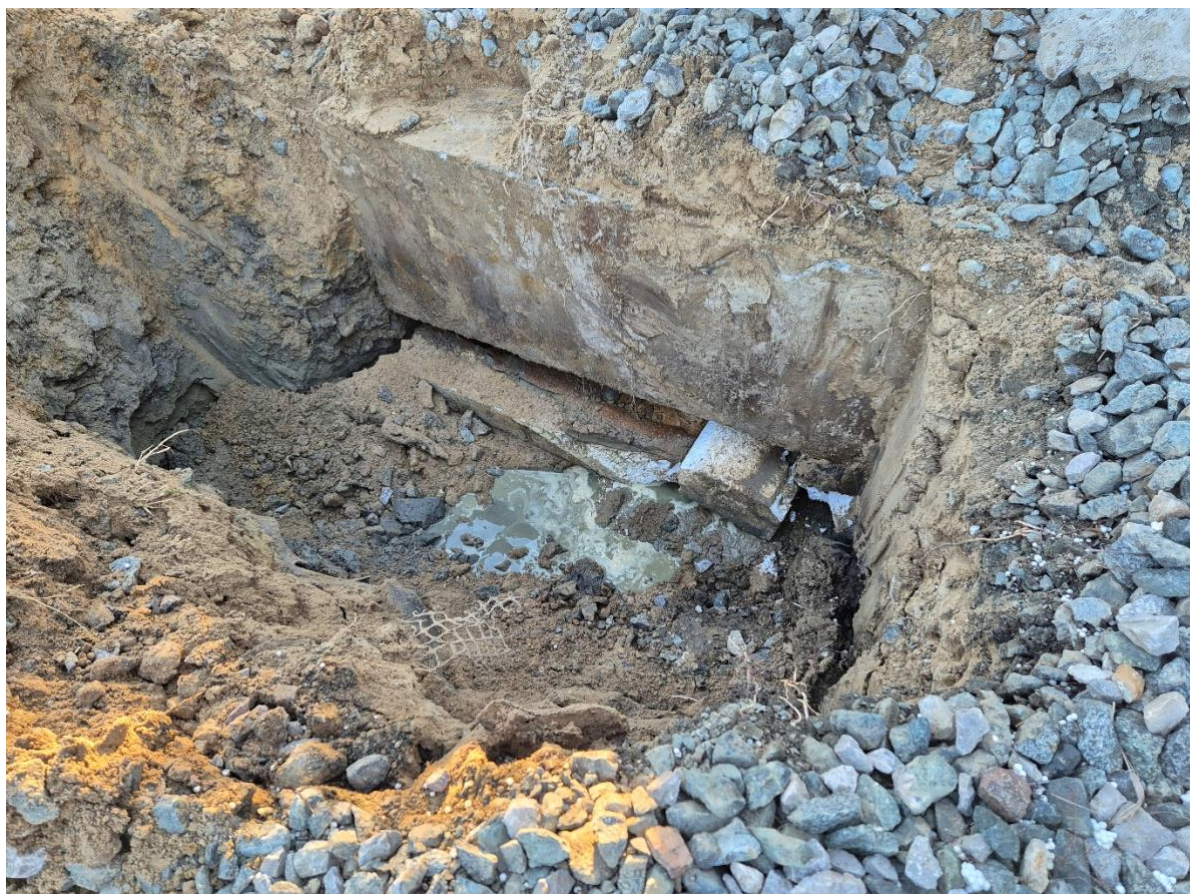
*Рис. 1. Откопанный шурф под объектом обследования (иллюстрация авторов)*

В ходе обследования основания мачты был разработан шурф. Установлено, что фундамент состоит из плитной части, подколонника и шести свай, определены геометрические параметры элементов.
